漏電ブレーカ（ELB）の安全安心な取扱と漏電調査

技術士（電気電子・総合技術監理） 増永秀人

漏電の現象、トリップ(落ちる)動作、リセット（復旧）操作、動作試験（感度電流・時延）、停電範囲の限定（不要動作防止）、メガ・クランプメータ等の測定器による漏電調査を、私の経験により説明します。併せて、漏電現象を考えるために重要である接地システム（B種接地等）、配電方式、絶縁監視装置の運用等の概要を説明します。

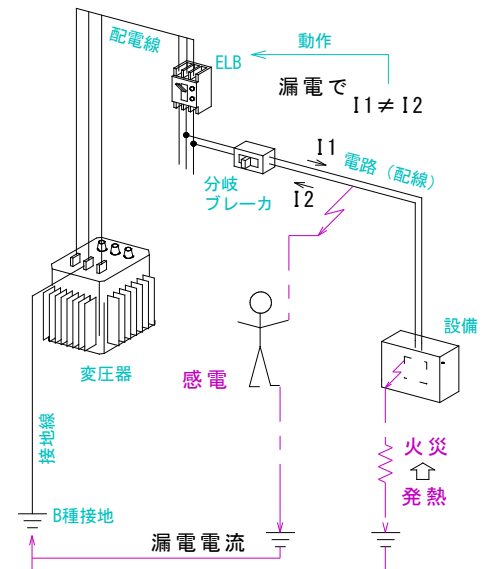
右図のように、設備へは、行き電流 I_1 と戻りの電流 I_2 が流れます。正常な状態では I_1 と I_2 は全く同量です。漏電が生じると I_1 と I_2 には漏電電流分の電流差が生じます。漏電電流は、ほとんどの場合は mA（千分の 1 アンペア）単位の大きさです。ELB はこの差を検出して、「トリップ」と呼ばれる自動的な OFF（負荷電流の開放）動作を行います。使用設備が停電することで、漏電が停止します。漏電電流がこのようなのは、国内の低圧電気設備は「電気設備技術基準」により、電源（系統）接地と設備外箱等（機器）接地を別に施工されている電気的特性によるためです。

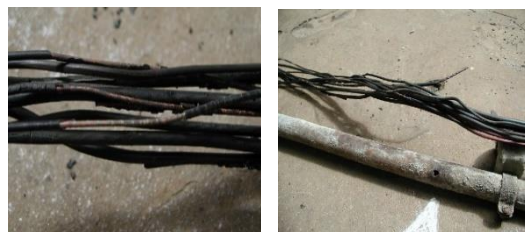
右図は、工場 200V の ELB 保護を行わない部分での動力ケーブルの金属電線管内部の漏電（地絡）事例です。電線管引込時にケーブルについた傷からの劣化進行と考えられます。ケーブルは蒸し焼き状態で、電線管には地絡電流によると考えられる穴までも開いています。周辺に可燃物があれば、火災になっていたと考えられます。

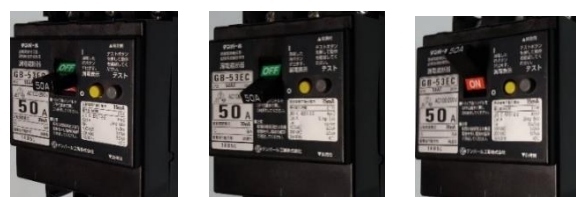
再投入のためには機械的な「リセット」操作が必要です。保安設備として、操作者が事故発生を認識（対策）して、ON 操作を行うことを要求しています。図・左がトリップ状態です。トリップ表示ボタン（黄色）が突出し、ハンドルは中立、上側の緑 OFF 表示と下側の赤 ON 表示が半分ずつ見える状態です。ハンドルを上にあげてもフラフラするだけで、ON にはなりません。壊れていると勘違いすることもあります。ハンドル

を強く押し下げ、図・中の OFF 位置にすることで、機械的にリセットされます（慌てていると忘れず）。この後ハンドルを押上げると、図・右の ON の状態になります。リセット操作はトリップ表示ボタンの押し込み復帰操作を行った後に行います（復帰しなくともリセット操作は可能です）。表示ボタンには各種があり、2-1-2 節に説明します。過電流での動作では、ハンドルのみがトリップ位置になります。

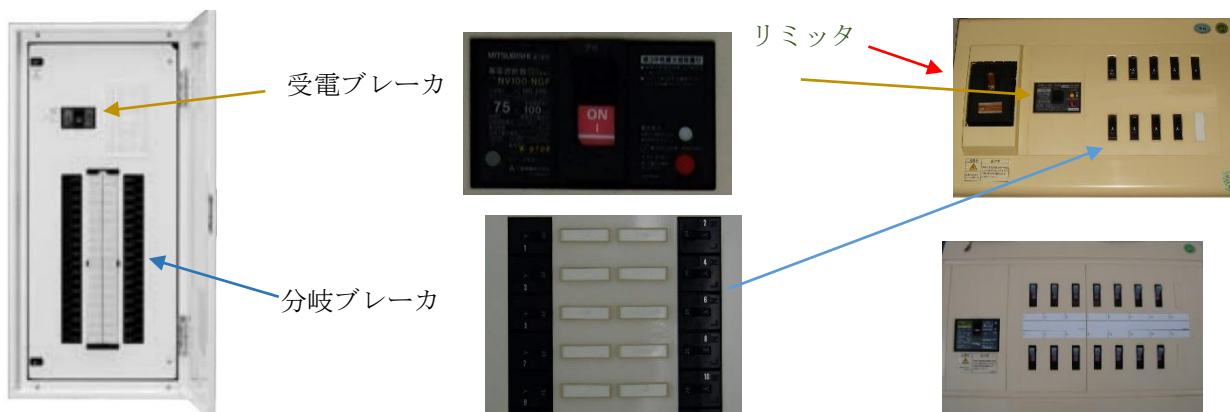
事業所設備（工場、事務所等）用を下図・左に、家庭用（ホーム分電盤）を下図・右に示します。いずれも受電用として ELB が使用されています。

家庭用の場合はリミッタ（電力契約ブレーカ）が ELB の前に取り付けられます。リミッタは受電電流が基本料金の契約アンペア値を超過すると、電氣的な故障はなくても瞬時動作して、電気の使用を停止させます。制限する電流により色別が定められています。リセット操作は不要で、電流超過の原因になった家電（レンジ等）を停止し、ハンドル（レバー）を上げるとそのまま入ります。

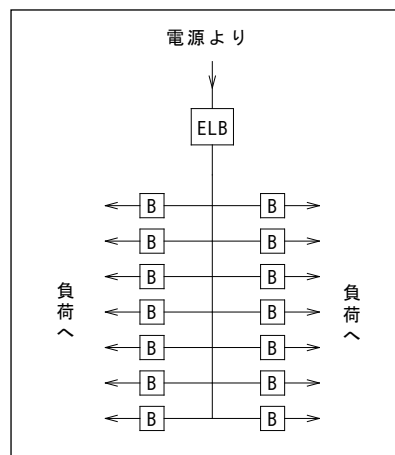
漏電が負荷設備のどこかで生じると、受電 ELB がトリップし、負荷設備は全て停電します。漏電に対しては安全が保たれますが、健全な部分まで停電する、設備使用に対しては不具合となります。トリップは、漏電のみでなく、もらい動作（3-3-3 節）、本体不良でも発生します。分岐回路毎の ELB 使用が最良ですが、経費等で、特に電灯（100V）分電盤では、受電には ELB が、コンセントなどへの分岐には安全（漏電要素の無い過電流動作）ブレーカが使用されることが一般的です。医療用等で停電範囲を極小化する必要がある場合は、分岐ブレーカに ELB が使用されます。2-2-3 節に概要を説明します。

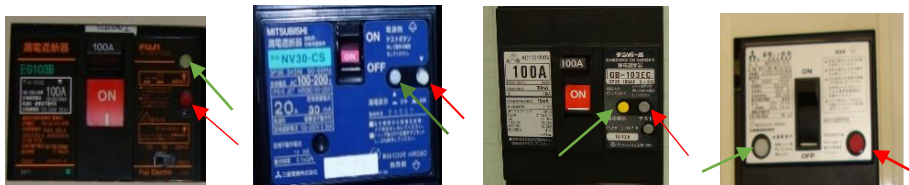
表示ボタンは、黄色、白が一般的ですが、メーカー・製造年・用途により色・配置共に各種のものがあります。図の緑矢印が表示ボタンです。

赤矢印は、実働試験を行う試験（テスト）ボタンです。動作表示の復帰忘れと使いこんでテストボタンを押し、使用中の設備を停電させることは、残念ながらよくある失敗です。「動作表示」等の文字確認が必要です。テストボタンでの試験の注意点は 3-1 節に記述します。

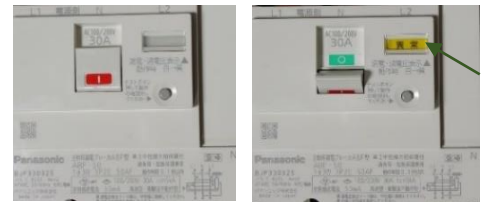
二次側ブス引出が側面にある、家庭用コンパクト電灯分電盤の受電専用です。メーカー名で ABF 型と呼ばれています。左が ON、右がトリップ状態です。矢印の窓が黄色に変わりますが、ハンドルは中立ではなく OFF 位置になります。リセット操作は不要で、そのまま ON となり、窓の表示もハンドルに連動して復帰します。家庭用等で、リセットなしに再投入しても、大事故につながらない場合はこれでも良いとの発想ではないかと思えます。過電流保護兼用で定格電通はハンドル上部に記入されています。漏電と中性相欠相の過電圧の場合に表示窓が黄色になります。

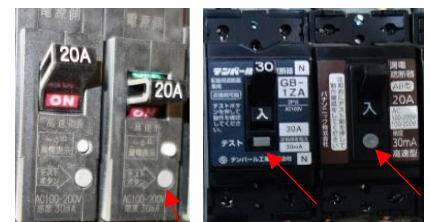
安全ブレーカと同じ外形の 2 極式です。受電ブレーカが ELB でない場合等に、分岐回路毎の漏電保護のために使用されます。感度電流は 30mA で、過電流保護兼用です。図左は、ハンドルのトリップ位置があり、テストボタン (赤矢印) の上に漏電表示ボタンがある例です。リセット後に ON 操作ができます。漏電表示ボタンはハンドルに連動して復帰します。図右は漏電表示ボタンがない、遮断容量 30A と 20A の例です。トリップ位置はなく、漏電又は過電流で直接 OFF 位置になります。漏電の確認は二次側の絶縁測定が必要です。OFF 位置からそのまま ON 操作ができます。

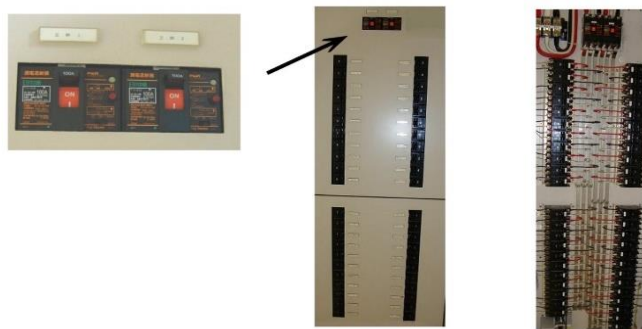
親 ELB が二つある（中扉表面）盤の母線配置

分電盤に二台の受電 ELB があり、受電と分岐の関係を盤面から判断することが困難な場合があります。分電盤の盤面形状及び結線図の例を示します。

この例では、分岐ブレーカ母線は左右分割で、左 ELB が左側母線、右 ELB が右側母線に接続されています。上下分割で、左 ELB が上側、右 ELB が下側の場合もあります。受電 ELB と分岐ブレーカの接続関係は内部調査を行うとわかりますが、停電時にはその余裕がありません。間違えて、関係のない側の分岐ブレーカを切っても、漏電回路の切り離しはできません。盤面に関係を表示し、停電時には慌てないようにしておくことが早期の停電復帰につながります。

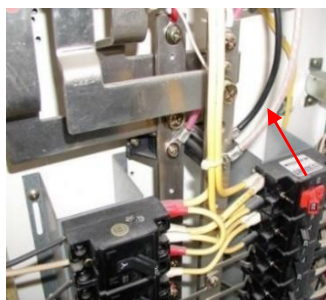
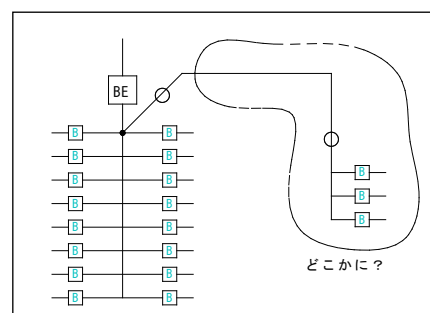
ELB 二次側から盤外部の他所へのケーブル（外線）が直接引出されている場合です。図の赤矢印部はブスバーからの引き出されている状態です。外線部に漏電があると、分岐ブレーカ全数を OFF としても、漏電部の切離しはできません。分電盤の増設でよく生じます。増設された分電盤は、炊事場の奥、書棚の後ろ等、見つけにくい「どこかに？」にあることが普通です。前項同様に平常時の調査が有効です。

外線引出では、結線図の○印の場所に法規（電気設備技術基準等）により分岐ブレーカを設置するようになっています。引出先の分電盤に受電ブレーカがあるので安全である（途中のケーブルの短絡事故は無い・経費節減）等の考えで、直接引出しを行ったと考えられます。分岐ブレーカ設置で、4-1 節の絶縁測定をブレーカ OFF 操作により安全・効果的に行うことができます。必ず発生すると考えるべきである引出ケーブル、増設された分電盤の保全作業も安全です。

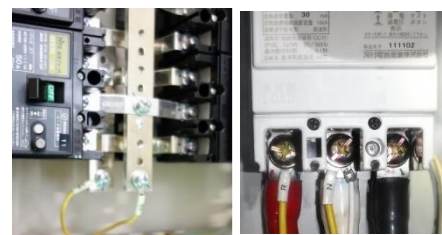
制御機器用の単相配線が直接引き出されている場合です。図・左は母線からの引き出し、図・右は受電ブレーカ端子引き出し例です。ネジ止めの黄色（IV）線が引出線です。単相三線式では R、N 等が、動力では三相のうち 2 相が単相 200V として使用され、R1、S1 等の線番号が付けられています。ネジ等を外しての漏電調査は時間がかかり、締め付け不良等の副次的な障害の危険もあります。

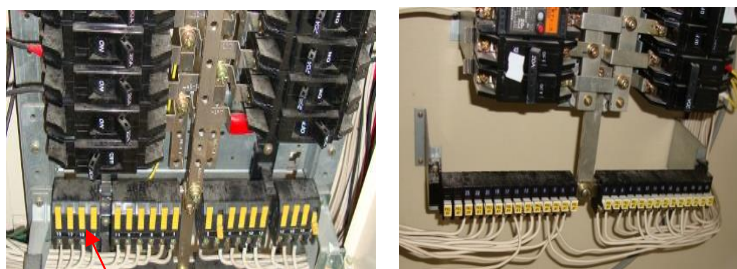
NS 入りの状態（常用位置）では、分岐ブレーカを OFF としても極性相のみが切となります。分岐ブレーカの全数切りで親 ELB は ON になりますが、中性相側は並列接続のままです。絶縁が良好な回路の分岐ブレーカの ON でも、他の回路の絶縁不良部への中性相の回り込みで漏電電流が生じ、親 ELB が動作します。

分岐ブレーカ操作による調査は困難です。停電状態で、分岐ブレーカ切のみで二次側の絶縁測定を行っても、ほとんどの場合ゼロ近くになります。一対一に対応（通常は分岐ブレーカと NS に表示されている番号が同じ）している NS を切としなければ、2 線切ブレーカと同様の絶縁測定はできません。

※ NS は劣化していることが多く、レバーが折れる等での再投入不能が多発します。上図・左では、不具合分岐の分離のため、運用中でも 2 台の LS が開放されています（対応する分岐ブレーカも切位置）。他回路の NS 切での絶縁測定の後、間違えて入りとすると、除去されていた不良が再発する恐れがあります。

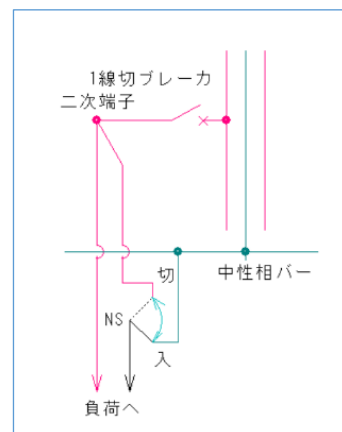
分岐ブレーカの二次側端子から 2 本の配線が出ています。1 本は極性相として負荷へ接続され、もう 1 本はスナップ型 NS の上側端子に接続されます。極性相と中性相が短絡しているようにも見えます。負荷設備からの中性相配線は、NS 入り（常用位置）では中性相バスに接続され、NS 切位置では上側端子（分岐ブレーカの二次）と接続されます。受電ブレーカ全数 OFF として NS を全数切位置とすると、ブレーカと NS との関連（一対一）を考えずに、ブレーカ二次側で極性と中性相の絶縁測定ができます。運用状態の NS 入りの状態では、NS 上側配線では検電器が動作、下側配線では不動作が正常です。切位置のままで受電すると、負荷行きの配線の二相共に極性となり、負荷は動作しませんが、中性相欠相ではありません。

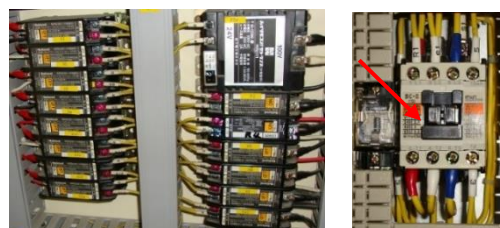
負荷機器が分岐ブレーカに直接ではなく、制御機器を経由している場合、制御機器は停電でOFFになり、漏電部は切り離されます。図・左は電灯分電盤内の照明用リモコンリレーです。現場の壁付スイッチ等の信号で、天井灯等の点灯・消灯に使用されます。図・右はマグネットスイッチ(MgS)です。

電灯設備では複数の外灯等の一括入切り、動力設備ではポンプの起動停止等に使用されます。リモコンリレーOFF表示、MgS中央部(赤矢印)が引込み位置でないOFFの状態では、ELBはONになります。再度の入力操作で漏電が再発します。普段は動いて(点灯して)いるのに停止している設備がないかを探

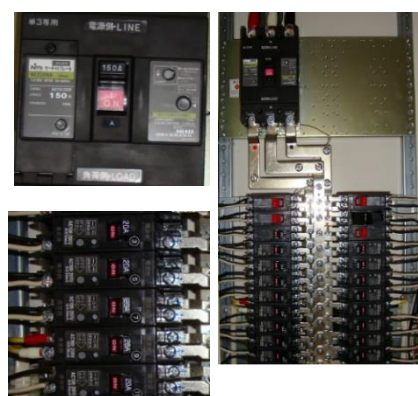
図・右が分電盤全体配置です。受電ブレーカの漏電動作は無いので、一次送りブレーカ取付け用の個所は空になっています。上段のロック（誤操作防止）用の赤キャップが付いているところが誘導灯等の保安回路で、安全ブレーカ（過電流）が使用されています。漏電保護が必要な回路（場合によっては全数）の分岐ブレーカには、図・左下のように安全ブレーカと同じ体格の ELB が使用されます。

漏電保護が分岐ブレーカで、全体の中性相欠相保護が受電ブレーカで分離された構成となっています。漏電による停電範囲を制限できるので、医療機関などでの採用が増えています。低圧用避雷器が設置されている設備も増えています。

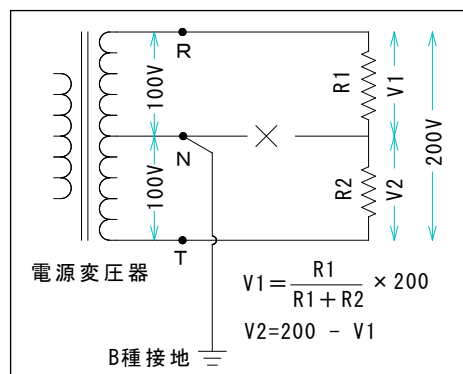
N相が図の×点で断線(欠相)すると負荷側では中性点がなくなります。電源の200Vが負荷の抵抗分であるR1とR2で分圧されるため、通常100VであるV1とV2が、 $R1 \gg R2$ の場合には、 $V1 \approx 200V$ になります。故障発生前のV2側で使用される機器の容量がV1側容量器よりも極めて大きい(中性相電流が大きい運用)場合に生じます。負荷配分が適切で、 $R1 \approx R2$ (中性相電流が小さい運用)であればV1、V2共に100V近くが保たれ、気づけません。負荷配分(電圧配分)が変化して、基準値(101±6V)以上となれば、照明のフリッカ等、何か変だと感じる場合があります。V1またはV2が135V以上になると中性相欠相保護でトリップ動作し、機器の過電圧損傷を防止します。

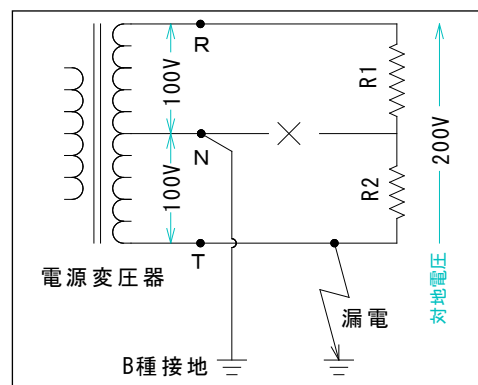
中性相欠相状態で漏電が生じると、さらに大きな事故になります。ナイフスイッチの爪付きヒューズ中性相のネジ緩みによる二次側欠相状態で、分電盤に雨漏れによる漏電がT相に発生した例を右図に示します。漏電発生前にも若干の線間電圧異常が発生していたとは考えられます。T相が漏電での接地状態となるため、R1とR2の負荷分担に関係なく、健全なR相の対地電圧が電源電圧である200Vまで上昇します。この例では、対地電圧上昇側のタイムカード、コンピュータ等の電子回路を使用した設備のほぼ全数が損傷しています。機器の安全には線間電圧のみでなく、対地電圧も影響します。

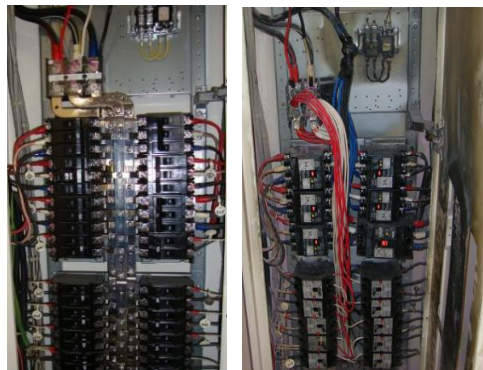
受電ブレーカは漏電・過電流の保護のみでなく、工事・故障調査等のための系統切り分けも目的としています。図・左は端子台受電の例です。図・右は、この盤で、停電ができないために活線作業を行い、ドライバで母線を短絡・焼損させ、母線撤去・配線仮設等の応急修理を行った後のものです。中扉裏側の焼け跡から事故の激しさがわかります。受電ケーブルに着火しなかったため、ケーブルラックまでの延焼にならなかったのが幸いという事故です。受電ブレーカでの停電作業ができれば、作業中の地絡（漏電）又は短絡（過電流）は発生しません。電源ブレーカ（キュービクル配電盤等）を探しまわる、余分な作業はありません。受電中の母線事故も保護されます。事故は無いと信じ込むのではなく、適切な受電ブレーカの設置が必要です。本事故例での復旧では、受電 ELB が追加されています。

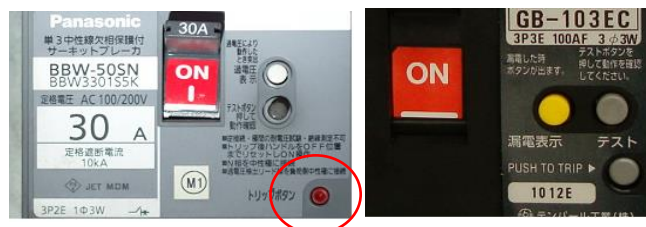
※ 一部のELBと殆どのMCCBには、引外し機構を機械的に強制動作させる、押し込み式のトリップボタン(push to trip)が付けられています。図の赤丸で囲っている部分です。先が細いもので押込むことでトリップ動作をさせることができます。MCCBでは赤色が多いようですが、テストボタン同様に各種のものがあります。動作表示はなく、ハンドル位置で確認します。

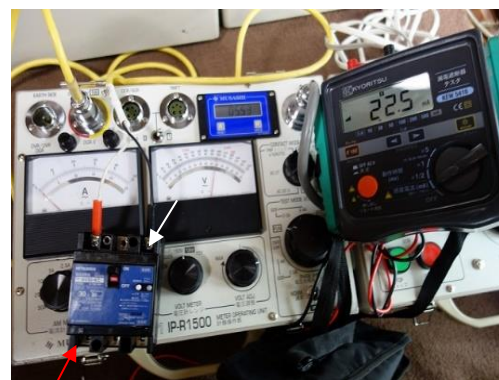
試験には検出回路を活かすための試験電圧と、作動させるための試験電流が必用です。試験電圧は一次側の左極と右極に接続します。専用試験機には電圧供給機能がないため、汎用試験機 IPR の PUN 出力を使用しています。動作電圧の確立は、テストボタンで動作することで確認します。200V 用 3 極型ですが、70V 以上で動作可能になりました。

試験電流は ZCT 試験線への供給ができないので、一次端子と二次端子間に流します。一次右極（白矢印）に試験機（KEW）の一次接地側プローブ、二次左極（赤矢印）に二次負荷側プローブに接続しています。時限測定は ELB 動作による二次端子の電圧喪失をトリップ信号として検出します。試験電流が PUN 電圧発生部にも流れていると考えられますが、IPR 電源側の ELB(30mA)の動作は生じていません。30mA 感度設定で、最少動作値 15mA との中間値である 22.5mA で動作しています。

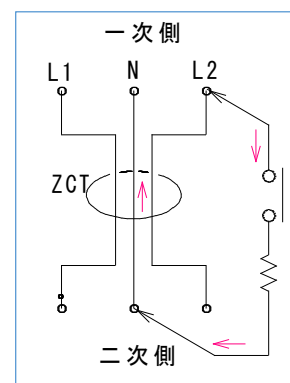
主回路に、専用試験機と同様に、一次の極性相の 1 相（図では L2）と二次の他の 1 相間（一般的に N 相）に漏電成分電流を流すことで、ELB の ZCT では漏電として検出されて動作します。単相三線式の動作図を示します。a 接点はテスト操作及び負荷設備保安のための異常検出で閉じる接点です。ELB 一次側から、次節 b) の一次送りではないケーブル（検出線）が 1 本出ていることが外形上の特徴となります。試験機とは異なり、疑似漏電電流は定電流発生器ではなく、相間電圧での抵抗による受動的に発生していると考えられます。安定な動作のためには、相間の電圧にも注意することが必要です。

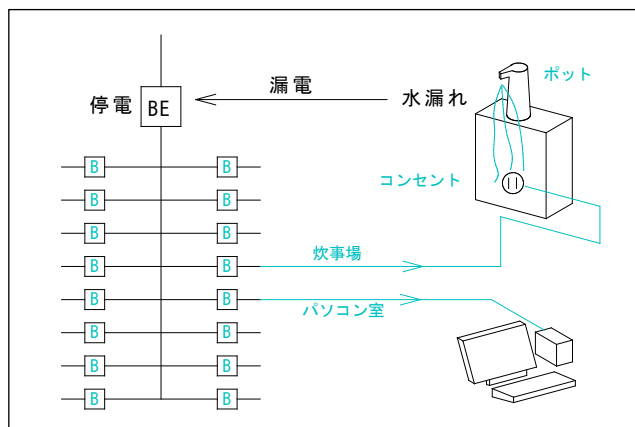
厨房用コンセントとサーバ回路が、同じELBの二次側に接続された場合を右図に示します。ポット等からの水漏れで、コンセント濡れ→漏電→ELB動作→サーバ停電となります。天井裏ファンコイルの結露、外灯の防水不良等でも同様です。工場の製品検査設備が、使用していない老朽化した建物の雨漏れで停電する等の、事業所全体の運営にかかわる場合も生じます。

設備増設等で、空いているブレーカから安易に各種の電源が引き出され、不用意な分岐配線になる例がよくあります。対地静電容量の大きな設備が増設されると、3-3-3節のもらい動作（漏電と間違えられる不要動作）のおそれも大きくなります。

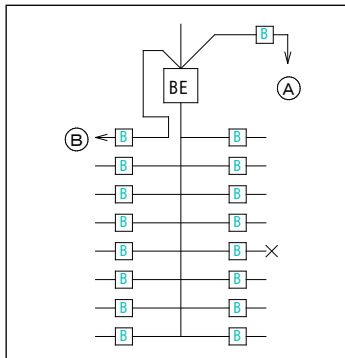
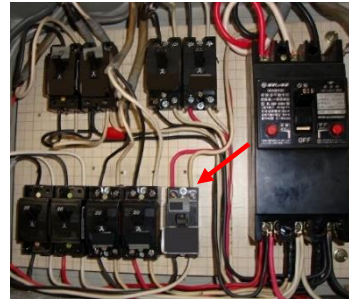
下図・左の結線図に示すようにブレーカを別置する方法 (A) と分岐ブレーカの一次配線を変更する方法 (B) があります。(A) は誘導灯等の最初から設置される場合、(B) は増設等の場合に多く使用されます。図・中が (A)、図・右が (B) の例で、矢印がそれぞれの一次送りブレーカ例です。図・中ではハンドルに誤操作防止用カバーが付いています。接続する機器に感電保護が必要な場合は、ELBを使用する場合があります。

(B) の場合は配線がわかりにくいので注意が必要です。図・右端では、一次送り（赤矢印）と 3-2-4 節の逆接続が混在しており、さらにわかりにくくなっています。

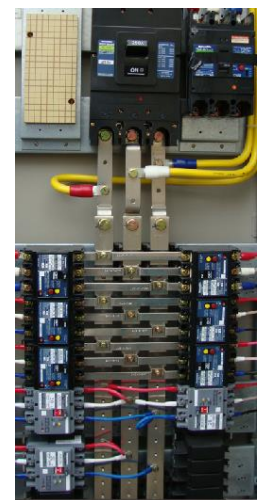
受電ブレーカを MCCB（単相では中性相欠相保護付き）として、漏電保護が必要な回路の分岐ブレーカを ELB、他の回路を安全（過電流）ブレーカで使い分けます。医療用では、全ての分岐ブレーカが ELB である場合も多くなっています。右図は、MCCB 受電で、分岐ブレーカが全て ELB である動力分電盤です。

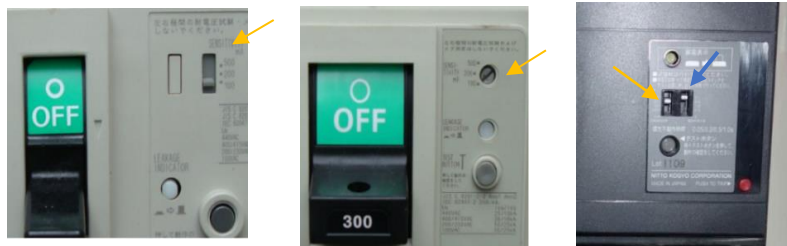
200、500mA が使用されます。中感度型とも呼ばれます。感度電流値を設定できるものが増えてきています。図の黄矢印が切替部で、ドライバでの現場変更が可能です。右図では、いずれも最小値の

100mA に設定されています。4-2-2b 節の LGR と同様の考え方で、200mA、500mA 設定も多用されています。感度電流選定に一定の基準はなく、二次側の全ての設備の対地電流が流れるための I_o 変動による不要動作(運用上の誤動作)防止を考えて、設備容量、分岐回路の数、高調波成分等の特性等を次項の時延と併せて選定します。右端の図、青矢印のように、時延を切替できるものもあります。

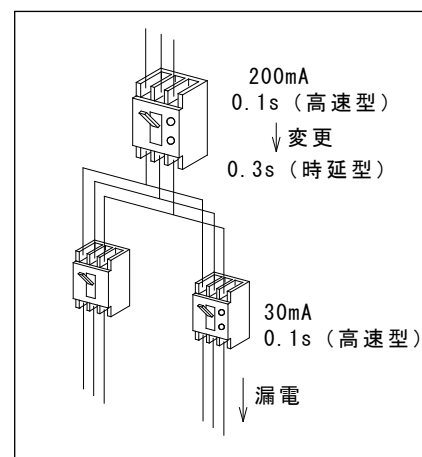
時延の選定で停電範囲を限定することができます。受電用に時延型（幹線保護用）を、分岐用に高速型を使用すれば受電用と分岐用が同時に感度電流以上になっても、受電用の動作時間より早く分岐用（0.1sec 以内、実動作は 30~40msec?）が動作します。漏電回路部は分岐で開放され、受電用の動作はありません。時延型の動作時間は規格上では 0.1sec 以上 2sec 以内としかないので（整定値での動作が多い）、協調を確認するためには 3-1-b) の試験機を使用して時延を実測することが安全です。組合せ実働での確認は試験機取説の Fig12 の、二次側を定電流回路で地絡させる（漏電を発生させる）ことで行うことができます。

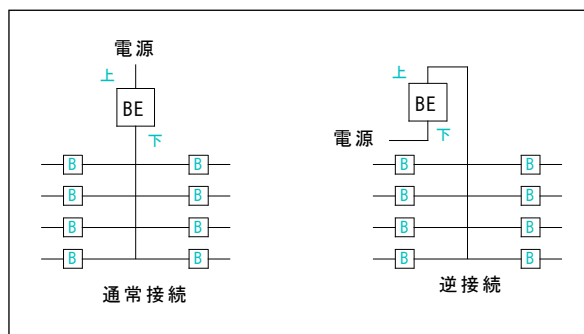
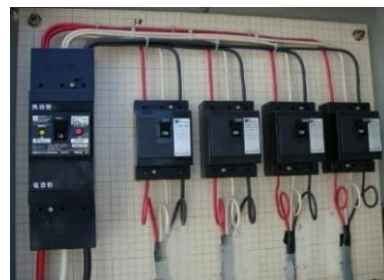
ELBは下側の主端子から制御電源を取るため、逆接続には「逆接続可」のが表示された型の使用が必要です。下図・右がその例で、本体に「逆接続可能」の表記があります。

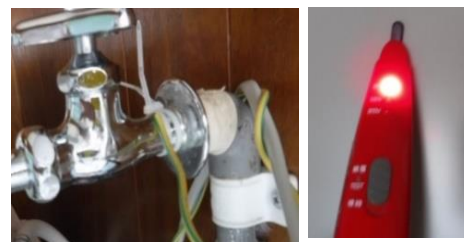
100V の家庭用電気品でも、洗濯機等には電源とアース線（緑色）が出ています。アース端子がない（あっても接続されていない）コンセントを使用する場合は、実用上、近くの接地が取れている金属体（水道管等）にアース線を取り付けることで対応できます。図左の状態です。

アースが取れていることの確認は、低圧検電器を被覆検出位置として機器外体を検電することで判断できます。図右はアースをとっていない家庭用冷蔵庫の側壁で検電器が動作している状態です。検電器が裸線検出としても動作する場合、200V 設備では、絶縁測定値が正常でもビリビリを感じる場合があります。家庭用では受電盤の感電防止用 ELB（30mA 動作）で家屋全体が保護されていますが、ビル・工場等の事業所では保護が不完全な場合も多く、注意が必要です。

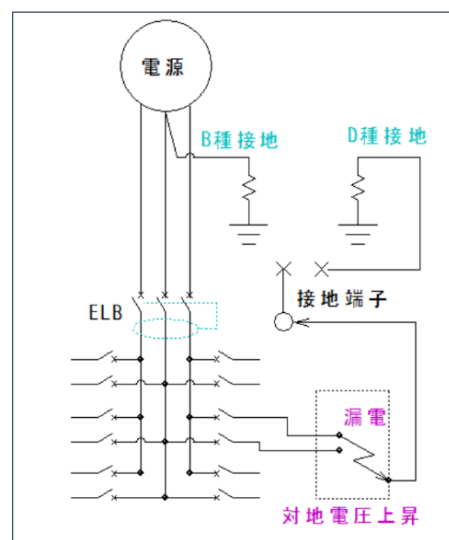
分電盤接地端子が接地母線に正しく接続されていることの最良の確認は接地抵抗測定ですが、測定用補助極がとれない等で困難な場合があります。分電盤の ELB 極性相二次側と接地端子間に試験電流を流すことで実働試験ができます。ELB の正常動作と、接地端子が接地母線につながっていることが同時に確認できます。試験電流を流す方法は、3-1-2 節の試験機の使用、模擬抵抗の接続等があります。実電流を流すため、上流側に電流感度の近い ELB があれば、不要動作する恐れがあることに注意が必要です。

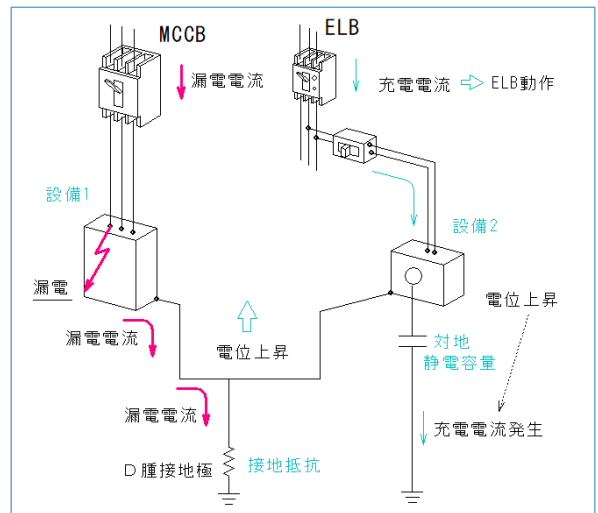
- ① ELBではないため大きな漏電電流が流れる
- ② D接地抵抗に流れる電流で接地母線の対地電圧が上がり、設備の対地電圧も上がる
- ③ 設備2の対地静電容量による充電電流が増加する
- ④ 対地絶縁成分電流と充電成分電流の分別ができないため、合成電流でELBが動作する。

ELBは正常な動作ですが、運用上では不要動作になります。設備1のブレーカがELBである場合も、感度と時延の設定により発生することがあります。他の回路(主に動力)での漏電発生状況(漏電電流等)の確認が必要です。対地静電容量と高調波成分が多い設備が増えていることも要因と考えられます。絶縁監視装置(4-4-2節)が設置されている場合は、変圧器のB種接地線電流記録を確認し、設備全体の運用状態を把握することで判断できます。

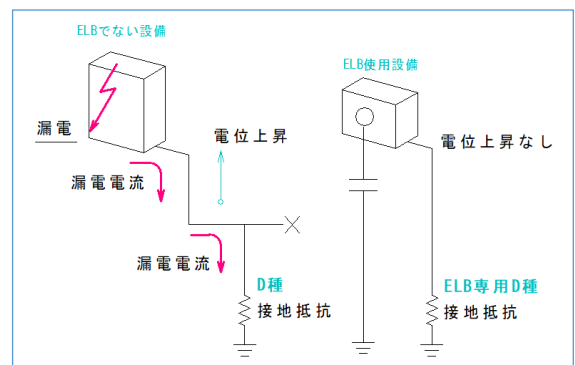
対策として、右図の接地極の分割があります。ELB使用設備のD種接地を、ELB使用機器専用接地とする方法です。ELBでない設備での漏電が発生しても、ELB用接地極には漏電電流が流れないため、電圧上昇がなく、対地電流は増加しません。

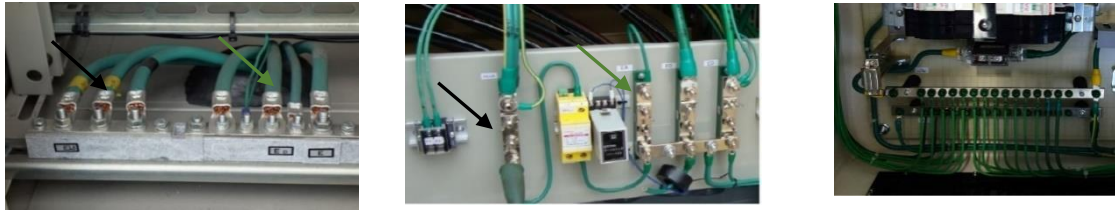
ELB 専用接地極の例を示します。下図・左は、ELB 用と、他機器用が区分された一般的な例です。図・中は、より安全のために、雷撃時等の接地極間の電位差防止のための避雷器 (SPD・黄色) がある例です。下図・右のように、分電盤での D 種接地母線も、ELB 用と他機器用に区分されます。増設等の場合に、間違えた母線に接続をしないことが必要です。計器の動作安定のため、計器専用の接地 Ek が設けられていることがあります。

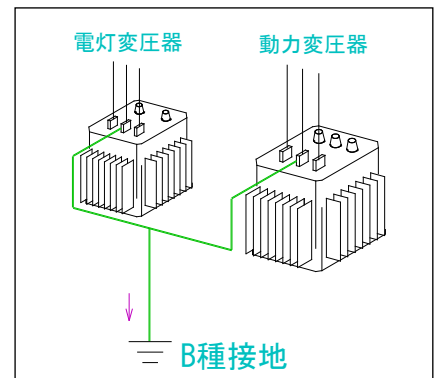
動力 200V の 1 線が完全地絡した場合、地絡電流は B 種接地抵抗によって制限されるので、接地抵抗を 4Ω とすれば概 $200/4=50A$ が B 種接地極に流れます。実際の電流は

もうすこし小さいと考えられますが、10Aの地絡電流でも単純計算では接地端子（中性相）の対地電圧は40V高くなります。電灯設備の静電容量によっては、100mA程度の対地電流が流れることがあります。いずれかのELBに集中した場合は動作します。200V設備の地絡事故で、電灯用とは無関係と考えて、調査のためのMCCBの入切りを繰り返すと、電灯用回路でのELB動作が多発することがあります。

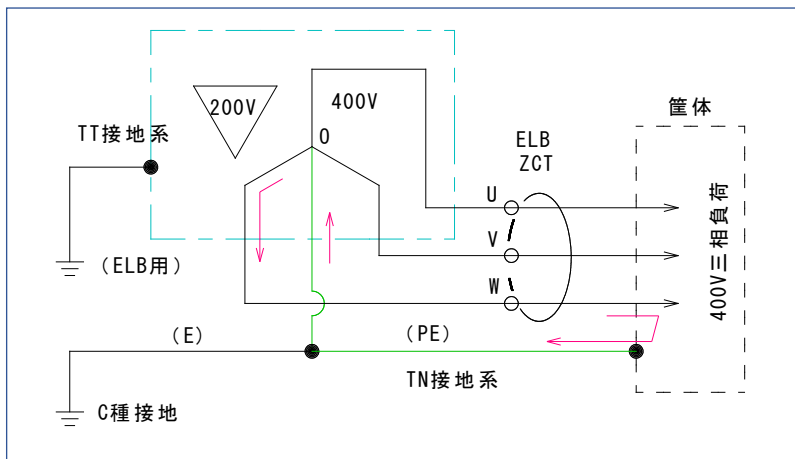
200V 動力系統で 400V 級設備を使用するための 200/400V 昇圧変圧器です。一次側 Δ・二次側 Y 結線の変圧器で、通常は現場設置で使用されます。一次側が低圧であるため、二次側に接地をとらず、乾燥した場所等での非接地系としての特性を活かした（無意識での？）使用も可能です。

400V 級（特に国産）設備では、中性点が接地されていることを想定している場合が多く、二次側 O 点の接地をとることが安全です（O 端子が無い変圧器も販売されています）。O 点の接地で、各相の対地電圧が相電圧となって安定します。無い場合は不安定であり、1 相地絡（漏電）で他相の対地電圧が線間電圧である 400V まで上昇することでの設備損傷の恐れがあります。水中ポンプ使用等で、ELB による保護を適用するためには、O 端子の接地が必要です。

水中ポンプ使用等で、ELB による保護を適用するためには、O 端子の接地が必要です。

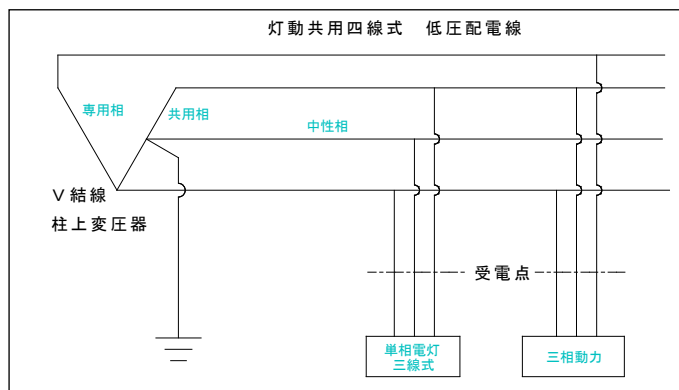
分離後は単相、三相ともに ELB が使用できません。単相は中性点接地であるため、単相三線式変圧器による場合と全く同じです。三相は、線間電圧は各相間ともに 200V ですが、B 種接地が 1 相ではないため、各相の対地電圧が異なります。ELB の動作に違いが出る場合があります。4-2-2 節の Ior 測定方式は使用できません。

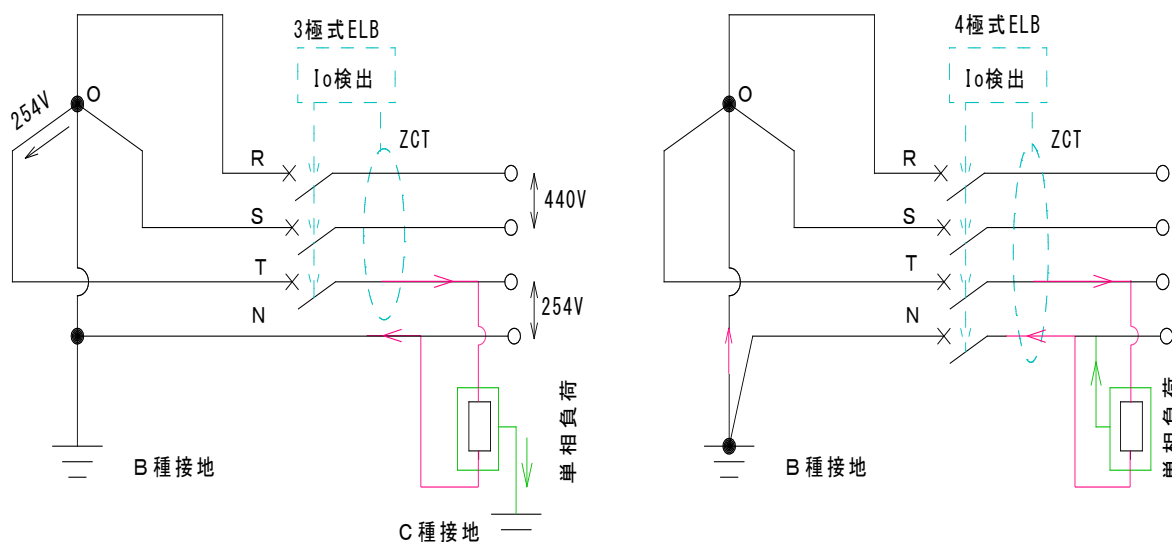
N 相を一般的な接地線と思い込んで、図左のように極性相に 3 極式 ELB を使用すると、単相負荷の電流（赤矢印）は N 相を経由して電源に戻るため、単相設備使用と同時に ELB が動作する場合があります。MCCB 仕様であった設備に、ELB が（親切心で）設置されていることがあり、注意が必要です。

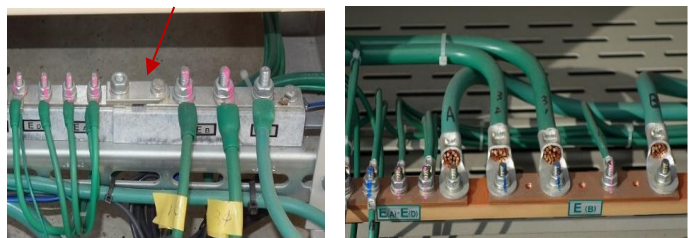
図右がワタリが無い場合です。受電中のA・D極（対地電流が無い）とB極（電路静電容等による常時の対地電流がある）間には電位差が発生します。短絡するとスパークが発生し、ELBが誤動作する場合があります。受電中のワイヤブラシ等による清掃は危険です。接地抵抗測定でのクリップ取付け等にも注意

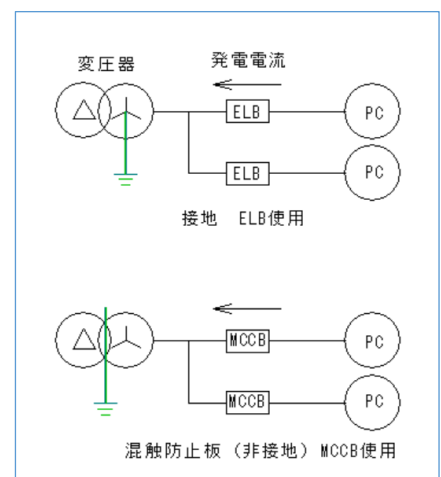
図・下は B 種接地の混触防止板付の変圧器を使用する方式です。変圧器低圧側には B 種接地が無く（IT 接地系）、接続に MCCB が使用されます。発電設備としての運用安定のためには、図・下の方式が多くなってきており、一部メーカーでの推奨事項にもなっています。

図・上では ELB の、誤動作？（不要動作）が多発することがあります。発電中の電流の向きは、変圧器（系統）←PC なので、負荷側は対地絶縁されているのではなく、変圧器巻線を経由して B 種接地により地絡している状態です。中性点の対地電圧は三相平衡では発生しませんが、不平衡になり対地電圧が生じると、接地抵抗による

地絡電流が発生し、ELB動作につながります。設備に何らかの変化があったとは考えられますが、本来の目的である絶縁不良による動作（感電防止）ではありません。不用意に（習慣的に）ELBを使用しないことが必要です。仕様ではMCCBであるのに、工事店等の親切心？によりELB設置になった例があります。ELBが設置されてしまっている場合は、幹線保護用と同様の考えで、感度に余裕を持たせることでの対応となります。しかしながら、高低圧の混触による危険防止のためのB種接地と、低圧の漏電防止のためのELB使用は電気技術設備基準等に反するものではありません。ELB誤動作による発電機会の損失（経済的）防止・効率運用は発電事業者が任意に考慮すべき事項です。

図・下の非接地系（IT接地系）では、設備の絶縁不良による漏電（地絡）電流は微小であるため、接続ケーブルでの I_o 測定値の取り扱いへの注意が必要です。接続にELBを使用することは禁止されてはいませんが、設備の絶縁劣化を保護できるものでないことを理解しておくべきです。工事経費の増加、誤動作による発電機会の損失をどう評価するかも発電事業者の任意です。混触防止板付であっても、低圧側中性点を更にB種接地してTT接地系とすることも任意です。

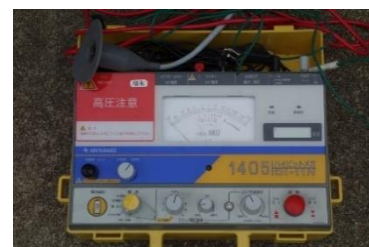
右図は高圧用の可変電圧メガです。DC1kV～10kV（特別高圧）までの電圧で測定を行います。極性側プローブ（灰色）は測定時の漏れ電流を防止する構造になっています。高圧ケーブル等の絶縁良好性の判定には絶縁絶対値のみでなく、電圧依存性、漏れ電流変動等の簡易絶縁診断も可能です。添付「高圧ケーブルの絶縁測定」(<http://hanasaka.life.cocan.jp/denki/>) をご参照ください。

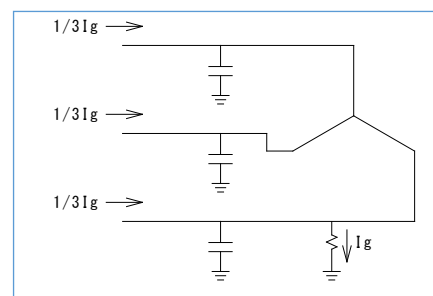
いずれかの一相の漏電（地絡）点に、三相負荷によらない抵抗分の対地抵電流 I_g （正相でも逆相でもない→同相）が発生すると、各相に零相成分の電流 $I_{o1} = (1/3) I_g$ が発生します。ZCT では三相分が加算されるため、測定値である I_o は、 $I_o = 3 \times I_{o1} \doteq I_g$ となります。漏電電流と零相電流とは同じものではありませんが、 I_o は測定部より負荷側の漏電電流の推定値として使用されます。ELB の設定値（感度電流）としても使用されます。高圧受電設備の内部地絡保護が、受電用 PAS 内部の ZCT 出力による I_o 値で規定されていることも同様です。単相二線式の場合は直感的に差分であると理解できますが、mA 電流測定用として零相変流器が使用されるために、三線式と同じく、ZCT 測定値は I_o と呼ばれます。

※ I_o は、対地絶縁劣化による抵抗分地絡（漏電）電流 $I_{or} (I_g)$ と、電路等の対地静電容量電流 I_{oc} のベクトル合成です。 I_{or} は基準電圧に同相で、真の漏電値とも呼ばれ、周波数依存性はありません。 I_{oc} は基準電圧から 90° 進相で、ケーブル長さ等による対地静電容量に比例して大きくなります。対地静電容量を C 、高調波周波数を f 、電圧を V とすると $I_{oc} = 2\pi \times f \times C \times V$ となります。設備特性（インバータの使用）で高調波成分が増えても大きくなります。高次高調波成分の電圧は基本波に比較して小さくなりますが、 f は第 5 高調波では 5 倍と大きくなるためです。

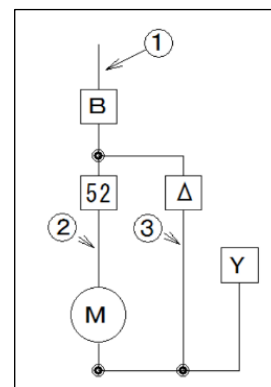
右図のスターデルタ ($Y\Delta$) 始動装置では、デルタ運用中に、ブレーカ (B) 一次①を測定した場合は正しく測定できますが、主マグネット②、 Δ 用マグネット (Δ) の③の部分等を測定すると数 A 程度の指示が出ます。モータ (M) の巻線などの特性による循環電流が含まれるためです。②と③で測定する場合は、モータへ行っている 6 本 (UVW と XYZ) を一括測定すれば I_o が得られますが、ほとんど不可能です。Y から Δ 切替え (タイマ動作) 時に発生するサージは、上流側に ELB があれば、誤動作要因となります。

マグネット配置と配線は分電盤の組込み方法で異なります。ブレーカ二次側に複数の動力用マグネットがあり、一つが短絡（又は一次二次間短絡）されている場合は $Y\Delta$ 装置があると考えて、測定個所の選定に注意が必要です。添付「スターデルタ結線電動機の漏電調査」をご参照ください。

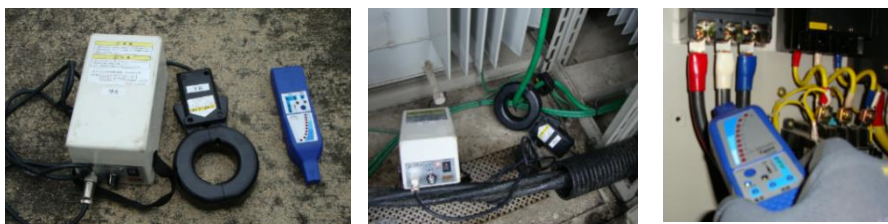
等は活線漏電点標定器の使用が有効です。運用中の変圧器の B 種接地線等に、注入トランスにより基準信号を注入し、漏電（絶縁不良）点から大地へ流れる基準信号を一相毎に専用の検出器で探査します。次節の Igr 絶縁監視装置方式と同じ原理による測定です。クランプメータ測定では検出されない、中性相の絶縁不良にも対応します。

図・左が測定器構成で、信号発生器、注入トランス、検出器です。図・中が B 種接地線への信号注入、図・右が絶縁低下相の探査状況です。前述したニュー

ートラルスイッチの場合も、2 線を同時に測定する必要がないので対応可能です。しかしながら、測定結果の絶対値での表示は無く、発信機出力・検出器感度調整、結果判定に「感と経験」が必要とされる調査です。100mA 程度以上の漏電電流が流れる絶縁不良でなければ判定が困難です。

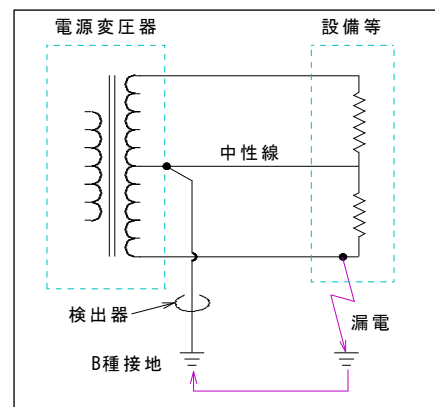
電源変圧器に B 種接地がある場合、負荷設備での漏電電流 I_o は、接地線と大地を経由して変圧器に戻ります。図に単相三線式での例を示します。二次側に複数の回路がある場合は、各回路の I_o が集合したものになります。接地線の電流測定で二次側全体の絶縁劣化の推定を行います。B 種接地線の I_o 値の絶対値は、負荷回路毎に位相差があるため、配電盤の負荷回路毎の I_o 値の絶対値合計よりも小さくなります。分電盤受電での一括測定値と分岐ブレーカ測定値の合計も、同様に差が発生します。

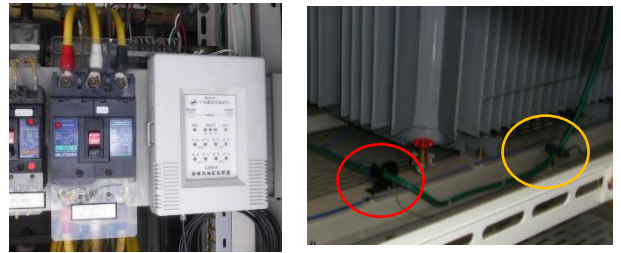
固定 ZCT が赤○印のように、同じ B 種接地線に直列に取り付けられていることがあります。次 b) 項に記述する漏電火災警報器用です。

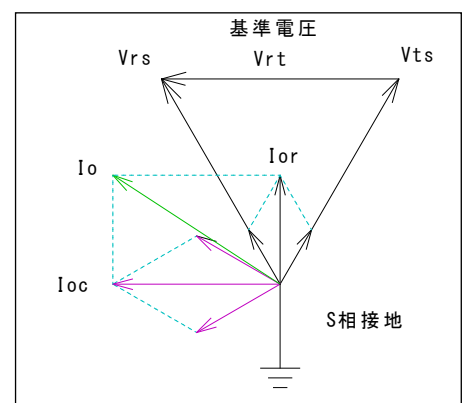
三相 Δ 結線 S 相接地の場合のベクトル図を右図に示します。 I_{oc} はそれぞれの線間電圧から 90 度進んだ電流の合成であるため基準電圧 (V_{rt}) と同相、抵抗分による (漏電) 電流 I_{or} は線間電圧と同相の電流の合成であるため V_{rt} と 90 度の位相差があるとして演算を行います。 I_o と V_{rt} の波形測定値により、位相差 θ を cpu で波形処理演算することで、 $I_{or} = I_o \times \cos \theta$ として求められます。フィルタ機能により抽出された I_o と V_{rt} の基本波成分により、各相が同レベルの絶縁劣化をしていることを前提として行われます。演算で想定されていない高調波成分、または絶縁劣化がある場合は誤差になります。

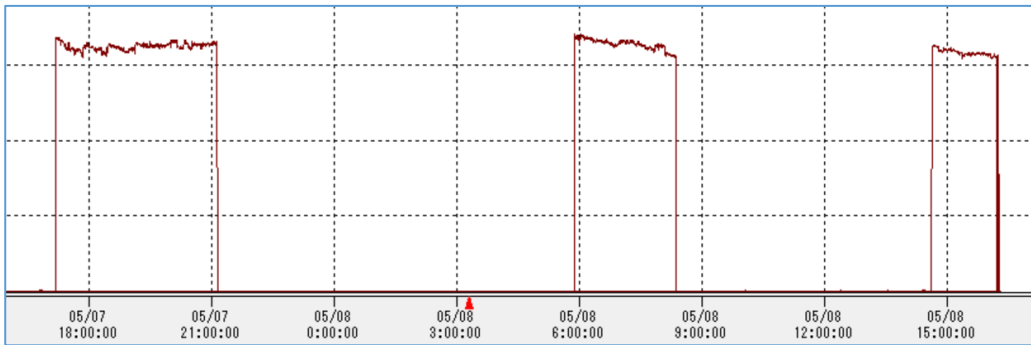
ELBが入っていない電灯 100V 回路での漏電例です。最高値は 600mA です。漏電電流が朝夕のホール（玄関）天井灯使用時間と一致しました。日中は（どこかで）スイッチが切れているため、漏電電流無し・絶縁抵抗測定良好であり判定できませんでした。天井灯の不良と判断し、場所を特定しての点検で配線不良が見つかりました。人が触れない場所であっても、電源に ELB を設置すれば安全です。Io 増加にもかかわらず ELB 不動作の場合は、ELB 不良との判断もできます。天井配線が不良であったため、使用時間の間を通して変動の少ない漏電電流が流れたと考えられます。

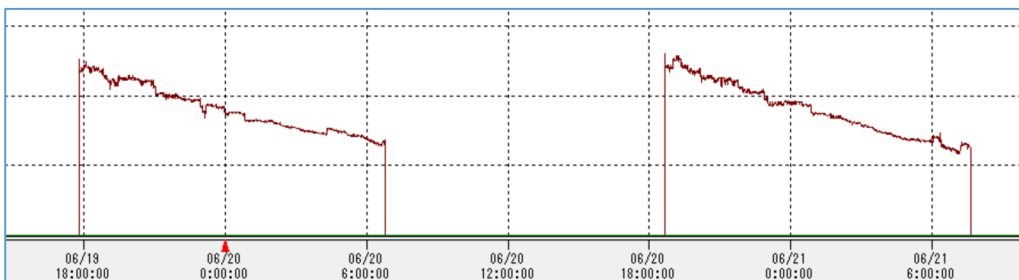
・充電コンセント不良の例

動力 200V 回路での連続漏電例です。終業後に発生し、始業時に終了しています。電動フォークリフトの車載バッテリー充電時間と一致しました。開始時期の最高値は約 12A、その後時間とともに下がりました。停電しての絶縁測定時には、充電コンセントのプラグ（三相四極式プラグの接続間違い？）が外されていたためか、まったく異常はありませんでした。フォークリフト充電回路の点検後、漏電現象は消滅しました。B 種接地線に戻る過程で建物鉄骨が帰路となれば、接合部の電気抵抗による過熱が発生し、火災の原因となることもあります。充電（負荷）電流がそのまま地絡になって電源に戻り、充電特性により電流が変動したと考えられます。夜間無人時に使用する設備には ELB が必要です。

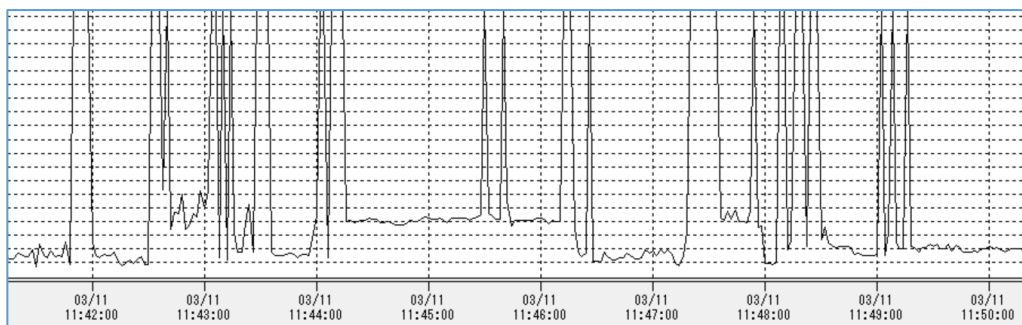
動力 200V 回路での間欠漏電例です。クレーン運転中にあわせて、秒間隔での 1A 程度の漏電が頻発しました。点検で、巻き上げモータの不良が発見されました。駆動部に不良があり、インチング運転操作に合わせて、漏電電流が変動したと考えられます。パンタグラフ不良となり充電部が地絡する場合は、より大きな電流（完全地絡で数十 A）になります。漏電発生は短い時間ですが、感電墜落災害等の人的災害を引き起こすには十分な時間です。ブレーカを ELB にすれば漏電は解消できますが、電源喪失による急停止等で、設備運用に危険性がないかの検討が必要です。

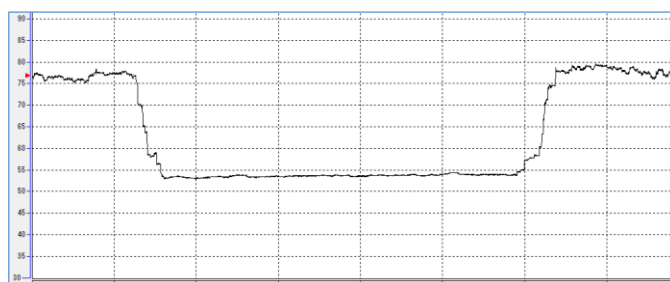
昼休みでの動力変圧器 I_o 変動記録を示します。中央部が昼休み中で、インバータ設備の停止・起動により、 I_o の急激な変動が生じていると考えられます。 I_{or} の測定結果は 7mA だったので、昼休み中の 50mA 弱が I_{oc} であり、作業中には NC 設備等が発生する高周波により 75mA

程度に増加すると考えることができます。 I_{or} 測定との組合せで、絶縁不良の設備が運用されているためではないと判断できます。
